Underhåll av Allegroriggen

Tema Segel & Rigg

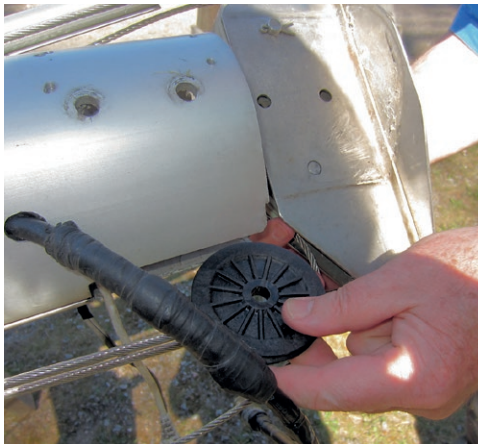
Trissan till storfallet är den som slits mest på en båt med rullflock. På en gammal Benns mast, som de flesta Allegro27or har är det enkelt att byta denna.

Gamla wirefall brukar leva länge och problem visar sig mest i brott på enskilda kardelar där wiren bryts kring en trissa, dvs masttopp och mastfot. Dessa kan ge otrevliga sårskador, så byt ut begynnande fransiga fall. Övergång mellan wire och halända är en svag punkt, som bör kontrolleras.

Fall av Dyneema är känsliga för nötning och kräver trissor i masten med större bredd än för wirefall. Detta kan vara svårt att lösa platsbyggt om man har två trissor på axeln. Även nötning inne i masten mot andra fall och särskilt wirefall bör beaktas.

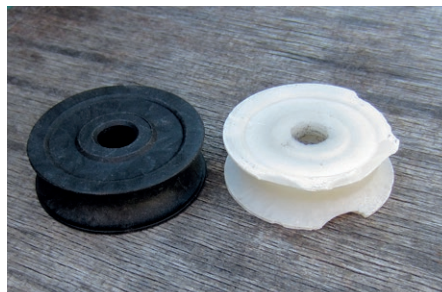
Dessa trissor sitter i mastfotsbeslaget, de är lätta att kontrollera och även enkla att byta också under pågående säsong utan andra åtgärder än att lossa centrumbulten. Havererar denna trissa ger det inte samma konsekvenser som vid trissan i masttoppen, där uppe kan i sämsta fall wirefallet hamna i beknip och seglet ej gå att få ner. Den här gamla trissan har fått sitta alltför länge. När jag köpte nya trissor hos Benns fick jag kommentaren "har du vita trissor är det verkligen hög tid att byta", de nya är som synes svarta.

Trissor i masttoppsbeslag och mastfot har begränsad livslängd och bör bytas regelbundet, här är det sprickbildning och hålförstoring (det sistnämnda inte särskilt troligt på 27an med dess mindre rigg), som är vanligaste skador.
